S.1.a

CENTRO STORICO

| DENOMINAZIONE ATTUALE DEL BENE | Monterosso Calabro | |

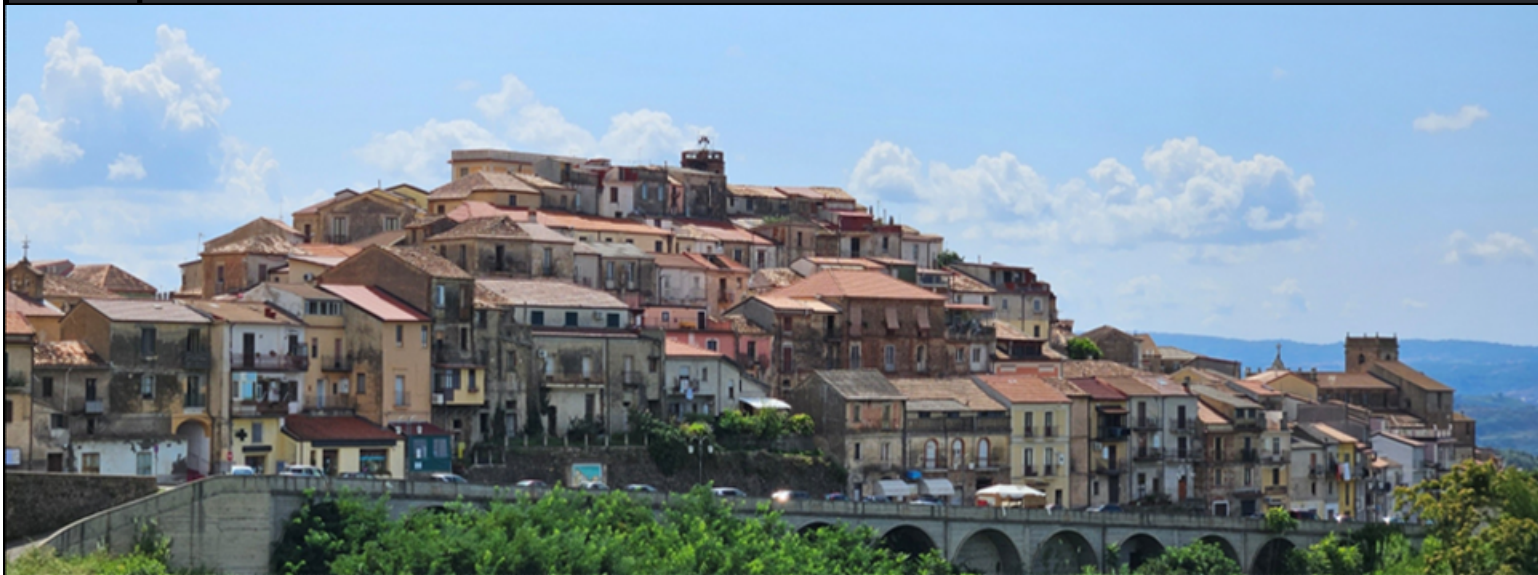
Il centro storico di Monterosso Calabro si sviluppa sul crinale di una collina, adattandosi alle curve di livello con un impianto fortemente allungato con asse Est-Ovest.

Si distinguono, nettamente, due forme urbane presumibilmente frutto di un'espansione diacronica del borgo: il nucleo di primo impianto, identificabile nella porzione che ingloba i resti della fortezza "Capana", con impianto organico-concentrico che culmina, nel punto più alto, proprio nella torre ed una seconda parte, verso Est, con andamento organico-misto.

In entrambe le porzioni urbane si colloca un costruito denso e compatto seppur con differenti tipologie edilizie. Ad un edificato minore, riconducibile ai tipi spuntatore e a profferlo, della porzione ad Est ricca, anche, di edifici produttivi (tre mulini sono ivi localizzati), si contrappone un edificato più colto e nobile del nucleo di primo impianto. Qui, i grandi palazzi delle ricche famiglie mostrano timidamente i segni della ricostruzione post sisma 1783 riconoscibili, per lo più, per gli stilemi architettonico-decorativi di tardo Settecento e per i partiti murari riccamente frammisti di laterizio.

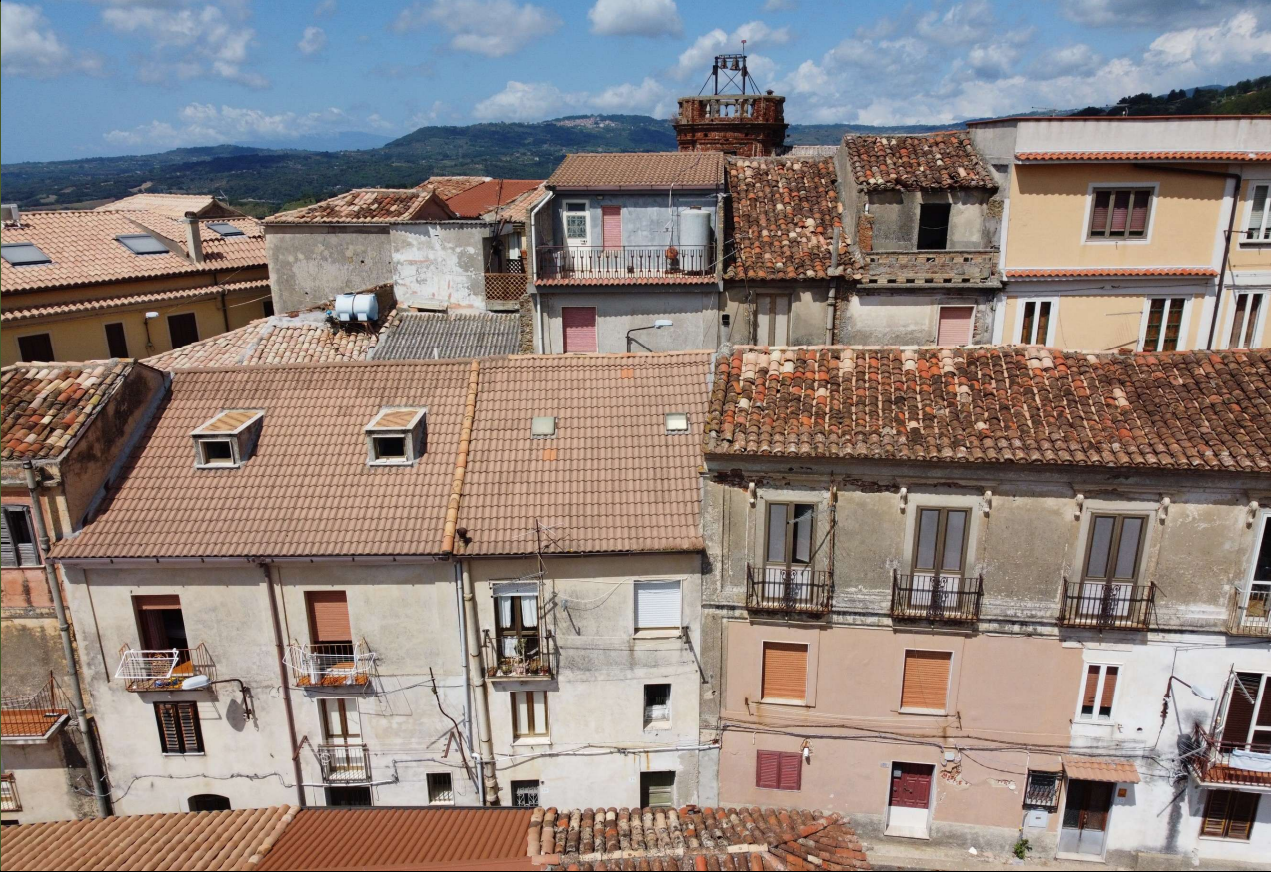
| DOCUMENTO | An aerial photograph showing a dense cluster of buildings with terracotta roofs. The buildings are multi-story, with some featuring balconies and small windows. In the background, a hill with a small structure on top is visible under a blue sky with scattered clouds. |

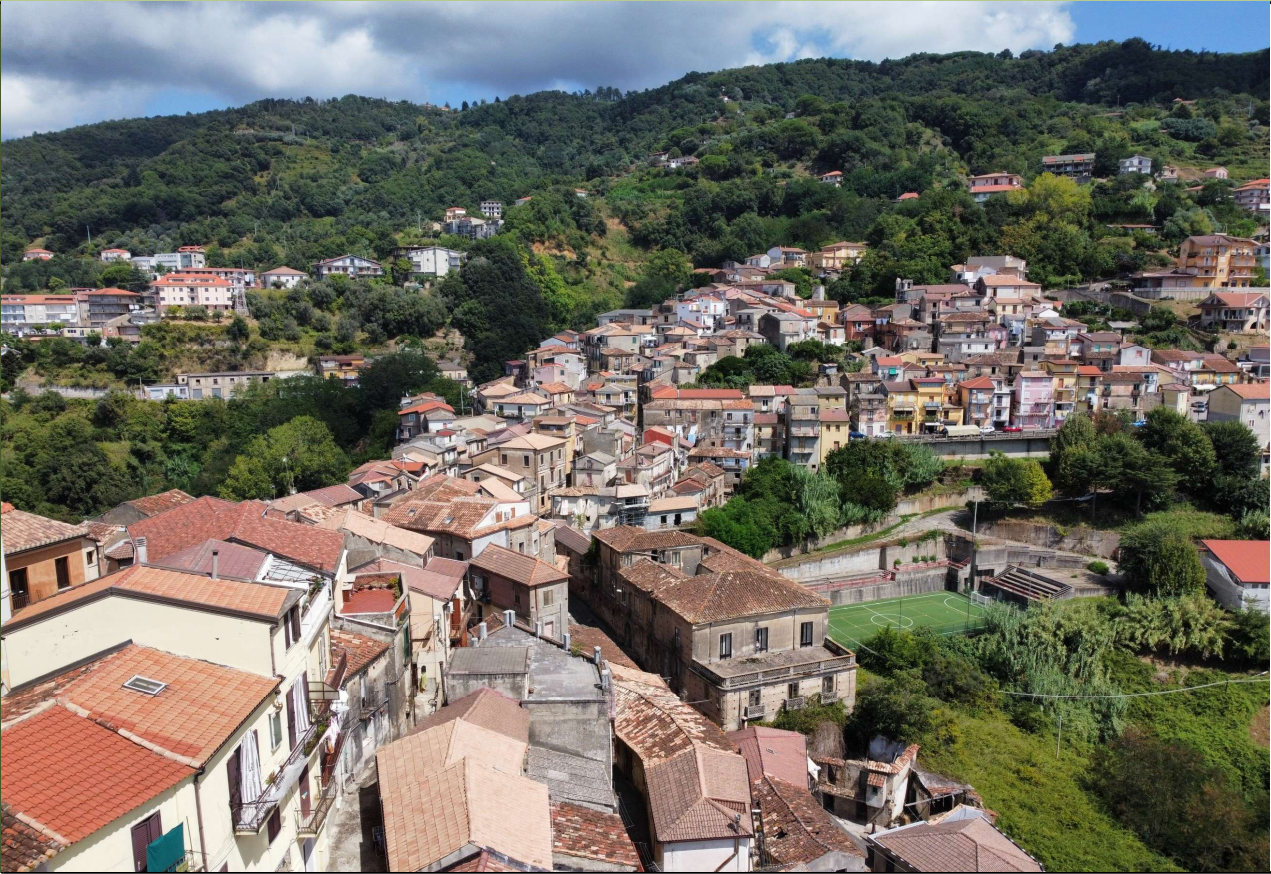
| DOCUMENTO | An aerial photograph of a town built on a hillside. The town is densely packed with buildings, mostly with terracotta roofs. A soccer field is visible in the foreground, surrounded by trees and greenery. The background shows a large, forested hill under a blue sky with some clouds. |
